Nueva vida

El reciclado para usos comerciales de grandes edificios

Con nueva vida

La cuadra de Belgrano al 400 ganó en patrimonio y en uso: dos edificios destruidos renacieron como oficinas, con sus fachadas históricas restauradas y sus interiores resignificados y reequipados. Cómo es la ecuación económica para que no se pierda la historia.

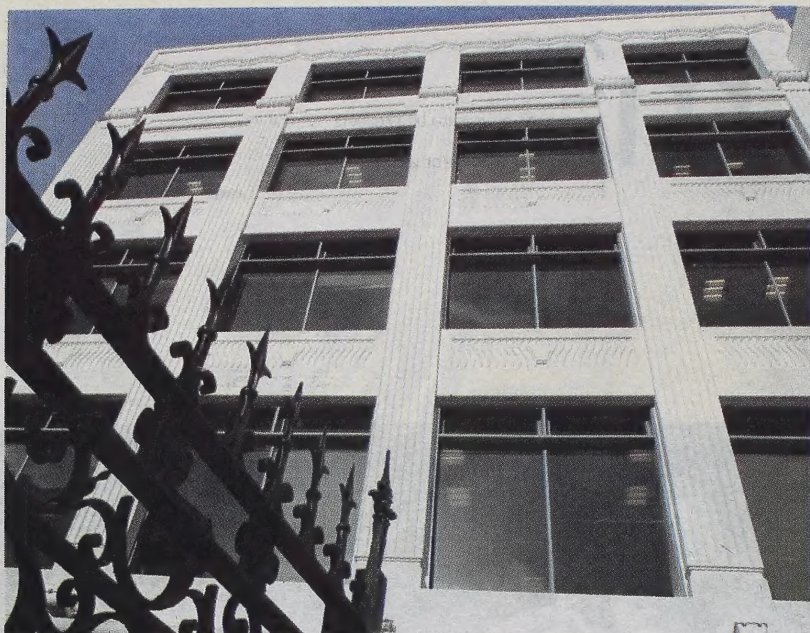
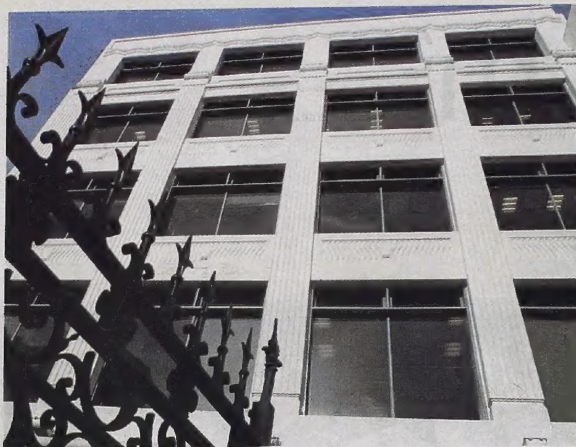
FIAT CRÉDITO: COCHERA, MAYORES APERTURAS Y REJA ANTIGUA.

FIAT CRÉDITO. COGHENA, MAYORES APERTURAS Y REJA ANTIGUA.

Más pequeños y en San Telmo se destacan dos proyectos en la calle Balcace. Uno es la actual sede de Fiat Crédito —también premiada por la SCA— un edificio de 3500 metros diseñado por Christopher Sen, que ganó cochera, jardín con fuente, patio y una coqueta reja rescatada de la quinta de los Duarte, en Pacheco. Más al sur, en Balcace 633, Siemens Irion tiene su Business Services en un encantador edificio que originalmente compartían cuatro viviendas. Comprado en ruinas en 1994, gracias al uso de entrepisos y un discreto agregado en la azotea duplicó su metraje hasta los 980 y hoy es una presencia fuerte en una cuadra histórica que comparte con la vieja Casa de Moneda.

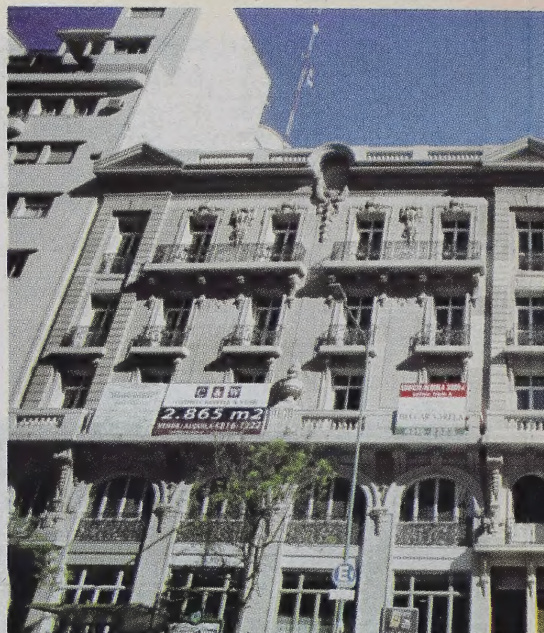
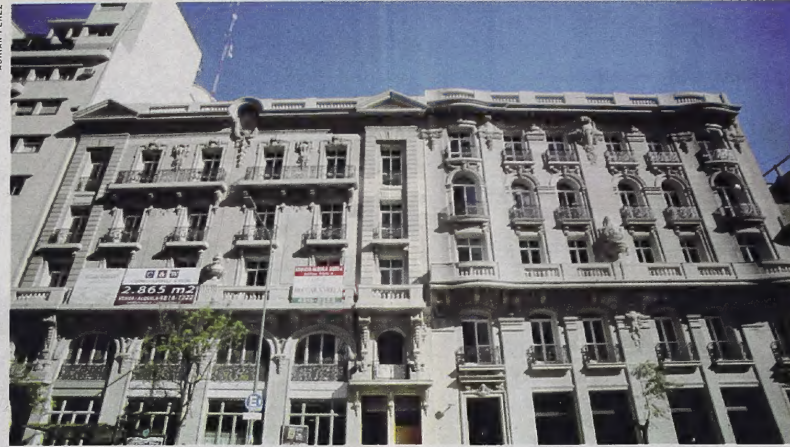
LOS DOS EDIFICIOS, CON UN TOTAL DE 7500 METROS CUADRADOS.

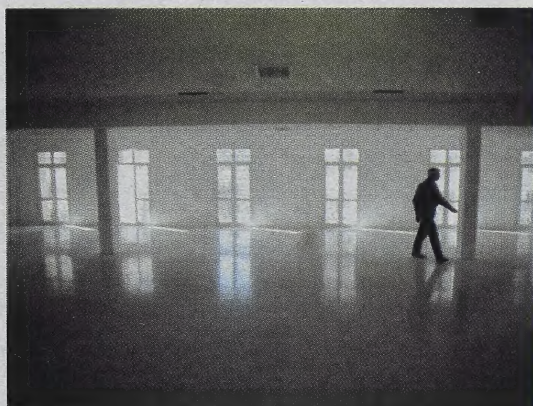
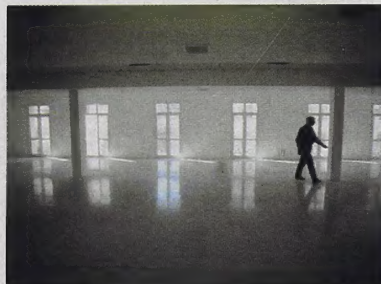
LOS AMPLIOS ESPACIOS ABIERTOS CON PISO TÉCNICO Y CERRAMIENTOS KOMERLIN.

El resultado final son amplios pisos de oficinas abiertos, luminosos, con pisos técnicos sobre elevados para las instalaciones, de libre circulación y flexibilidad, con un nudo de servicios de un lado —baños, office, equipos de climatización— y uno de circulación del otro —ascensores y acceso a la escalera equipada y diseñada contra incendios, con tiro y doble puertas—. Excepto por el primer piso, el resto de las carpinterías a la calle son Komerlin de PVC con DVH, con notable aislamiento sonora.

ta y algunas carpinterías —notablemente en la planta baja y el primer piso del 438— restauradas a nuevo. El resultado final son amplios pisos de oficinas abiertos, luminosos, con pisos técnicos sobre elevados para las instalaciones, de libre circulación y flexibilidad, con un nudo de servicios de un lado —baños, office, equipos de climatización— y uno de circulación del otro —ascensores y acceso a la escalera equipada y diseñada contra incendios, con tiro y doble puertas—. Excepto por el primer piso, el resto de las carpinterías a la calle son Komerlin de PVC con DVH, con notable aislamiento sonoro.

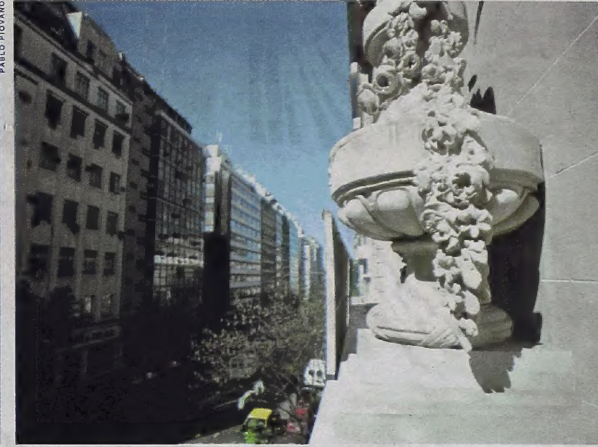
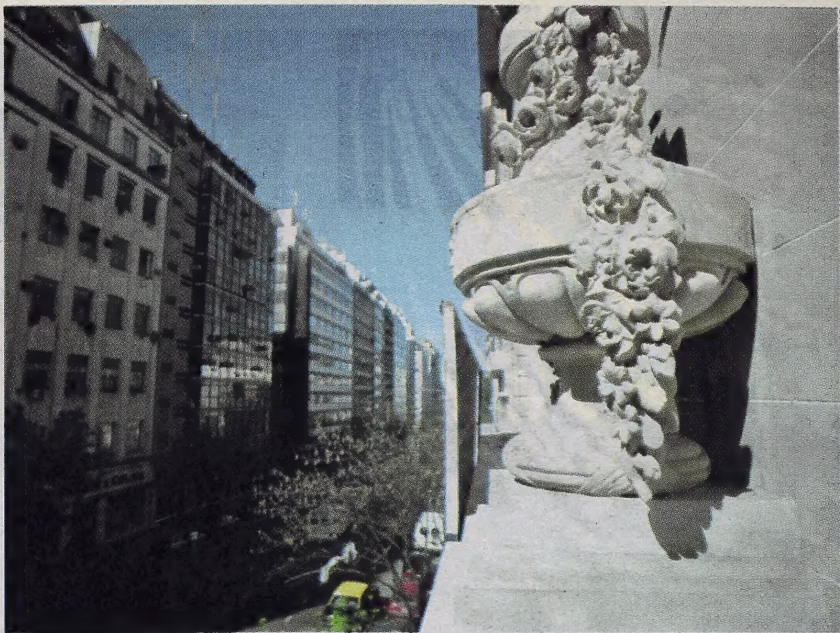
LAS VIEJAS FACHADAS FUERON RESTAURADAS, CON LAS JUNTAS DE LA SILLERÍA TOMADAS A NUEVO Y LAS MOLDURAS RECONSTRUIDAS.

Mientras que las bases fueron recalzadas, se reforzaron columnas y vigas, y se crearon sectores nuevos para servicios en las terrazas, que fueron urbanizadas. Del año y pico de trabajo, lo que más se verá es la parte de los edificios que interactúa con todos, las fachadas, que fueron restauradas con verdadero cariño. Maltratadas y sucias, fueron lavadas y arregladas en piedra París —el tono fue determinado en laboratorio— y la sillería tuvo sus juntas tomadas a nuevo. Los balcones recibieron nuevas tapas de pasamano de mármol de Carrara, arreglados. Muchas de las ménsulas y molduras de las fachadas fueron reconstruidas con ayuda de un escultor que estuvo particularmente ocupado con el inmenso jarrón que ornamenta el segundo piso de Belgrano 438.

Mientras que las bases fueron recalzadas, se reforzaron columnas y vigas, y se crearon sectores nuevos para servicios en las terrazas, que fueron urbanizadas. Del año y pico de trabajo, lo que más se verá es la parte de los edificios que interactúa con todos, las fachadas, que fueron restauradas con verdadero cariño. Maltratadas y sucias, fueron lavadas y arregladas en piedra París —el tono fue determinado en laboratorio— y la sillería tuvo sus juntas tomadas a nuevo. Los balcones recibieron nuevas tapas de pasamano de mármol de Carrara, los balaustres son los originales, arreglados. Muchas de las ménsulas y molduras de las fachadas fueron reconstruidas con ayuda de un escultor que estuvo particularmente ocupado con el inmenso jarrón que ornamenta el segundo piso de Belgrano 438.

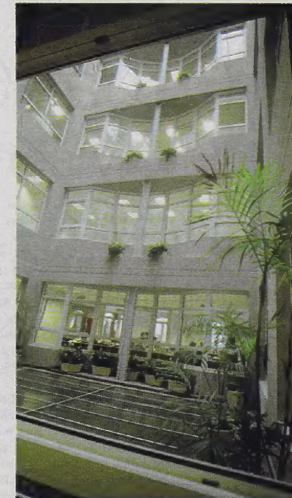
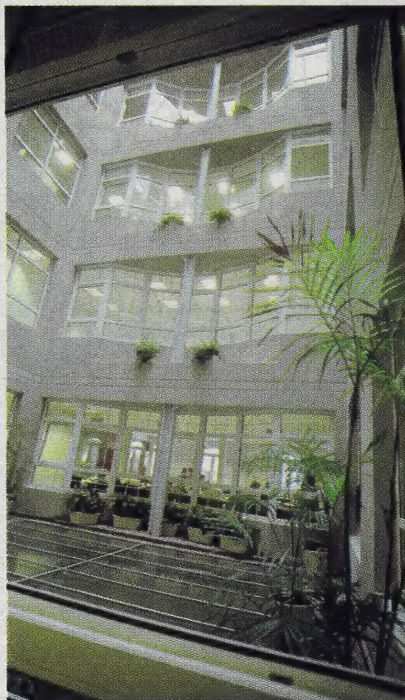
EL PATIO CENTRAL DE BELGRANO 476. MARCA DE FÁBRICA DEL ESTUDIO MENSEQUÉ.

EL PATIO CENTRAL DE BELGRANO 476, MARCA DE FABRICA DEL ESTUDIO MENEGUÉ.

tio central —con un piso de vidrio que sirve de gran claraboya a la planta baja— y otro trasero, urbanizado. Ambos edificios —de 2500 y 4800 metros cuadrados— comparten una cochera que fue creada a partir de sus subsuelos, expandidos, a los que se accede por lo que fue la noble entrada del 476, cuyo portón de dos hojas fue rescatado y transformado en puerta levadiza.

tio central —con un piso de vidrio que sirve de gran claraboya a la planta baja— y otro trasero, urbanizado. Ambos edificios —de 2500 y 4800 metros cuadrados— comparten una cochera que fue creada a partir de sus subtecos, expandidos a los que se accede por lo que fue la noble entrada del 476, cuyo portón de dos hojas fue rescatado y transformado en puerta levadiza.

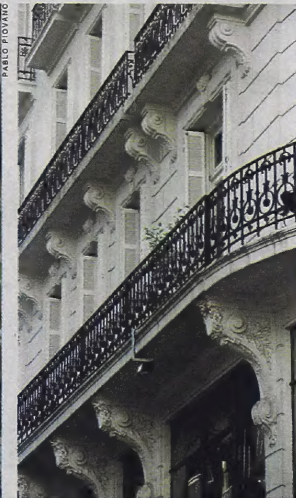
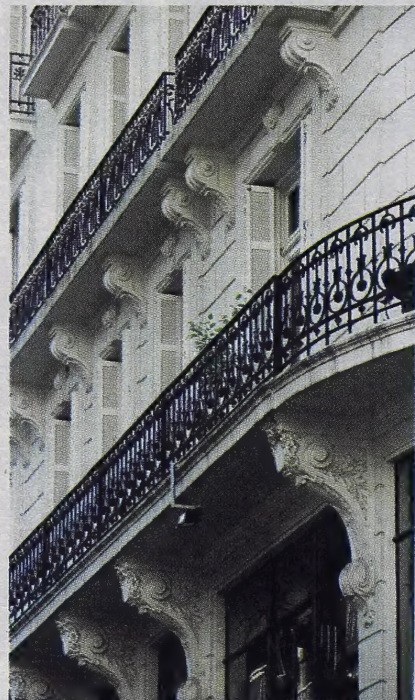
MORENO Y DEFENSA. FACHADA RECONSTRUIDA. PATIO Y RECONSTRUCCIÓN.

MORENO Y DEFENSA: FACHADA RECONSTRUIDA, PATIO Y RECIRCULACIÓN.

que rehacerse, además de prácticamente todas las molduras y ménsulas— y una resignificación de espacios, incluyendo otro patio que pasó de triste y maltratado ámbito de paredes de chapa a eje esencial.

que rehacerse, además de prácticamente todas las molduras y ménsulas—y una resignificación de espacios, incluyendo otro patio que pasó de triste y maltratado ámbito de paredes de chapa a eje esencial.
